马政报〔2023〕16号

## 马关县人民政府关于省第一生态环境保护督察组交办信访举报受理编号 D53260020230615060 问题办理核实情况的报告

附件：现场核查情况照片 4 张

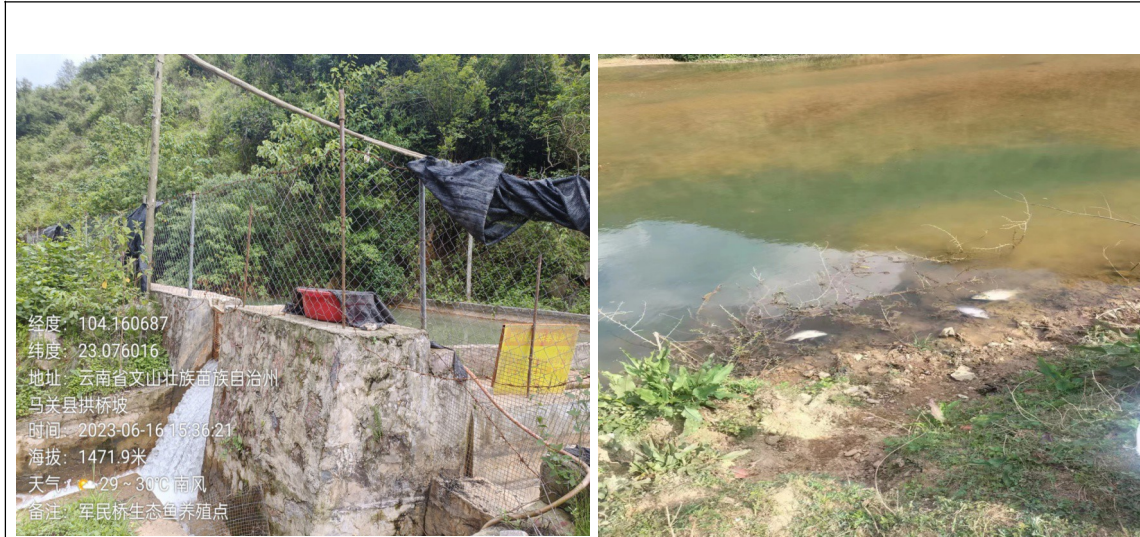
1.关于“马关县大栗树乡河外村委会菊花厂排污水排到河道里，导致在军民桥生态鱼养的鱼死亡”的问题，经查该举报内容部分属实。经现场核查，大栗树乡河外村委会确实存在信访举报的“菊花厂”，实为云南维恩康生物科技有限公司（以下简称“公司”），公司主要从事万寿菊颗粒加工，年产万寿菊颗粒10000吨，主要原辅材料为万寿菊花瓣等，公司加工厂目前正在建设中，已取得环评批复；“河道”实为河外新大桥下方河外河，公司位于该河流上游左侧（顺河流流向）山顶，河道距公司直线距离约1.3公里，公司与河外河之间无明渠；“军民桥生态鱼”实为距军民桥下方约400米处，利用河道建设的鱼塘，鱼塘约10亩，公司距该鱼塘直线距离约2公里；2023年6月16日执法人员现场核查时，河流水质现场感观清澈、无异味，养殖点处确实存在鱼类死亡痕迹。后对云南维恩康生物科技有限公司进行排查检查，公司处于停产状态，经查阅公司环评报告，公司加工厂不设

置污水排口，仅设置一个雨水排口（检查时未发现有水排出），经现场对照核实，公司加工厂建设情况与环评内容一致，加工厂废水存储于废水收集池内，收集池已做防渗，现场检查时，未发现存在通过偷排、直排等方式排放污水进入河道的行为，且该万寿菊加工厂与军民桥下方鱼塘直线距离约 2 公里，两者之间多为地下暗河，现有证据材料无法判明军民桥生态鱼死亡与万寿菊加工厂生产有关。

地下暗河出水口出水情况及军民桥下方养殖鱼塘鱼类死亡情况。

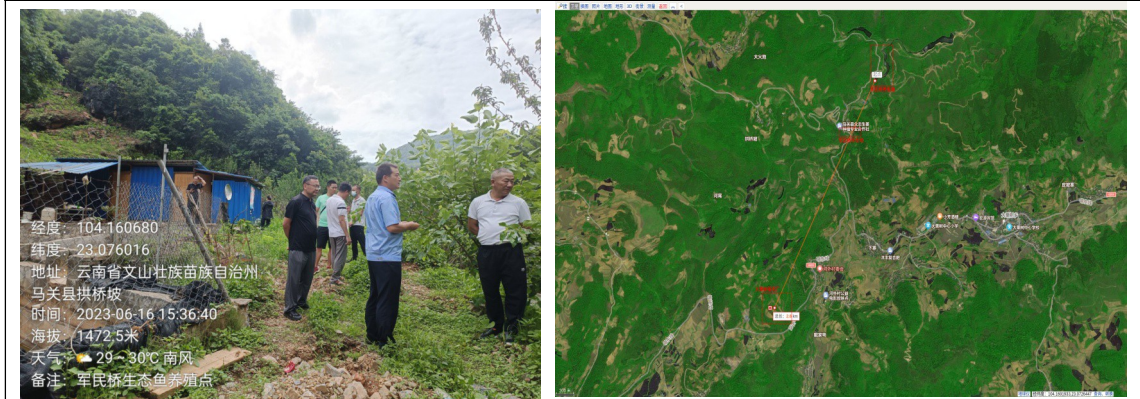
(一) 2023年6月16日州生态环境局马关分局、县水务局、县农业农村科技局、大栗树乡人民政府现场核查；(二) 大栗树乡万寿菊加工厂与军民桥下方养鱼塘位置关系图。
